# BR18 og flere løsninger **GIVER LØFT TIL BRANDLUKNINGER**

Brandlukninger har været en overset udfordring i mange år, men nu sker der endelig en positiv udvikling på området. Det skyldes både certificeringsordningen for brandrådgivere og bedre løsninger inden for brandlukninger. Dog er der stadig behov for en indsats, hvis udfordringerne skal lægges helt bag os.

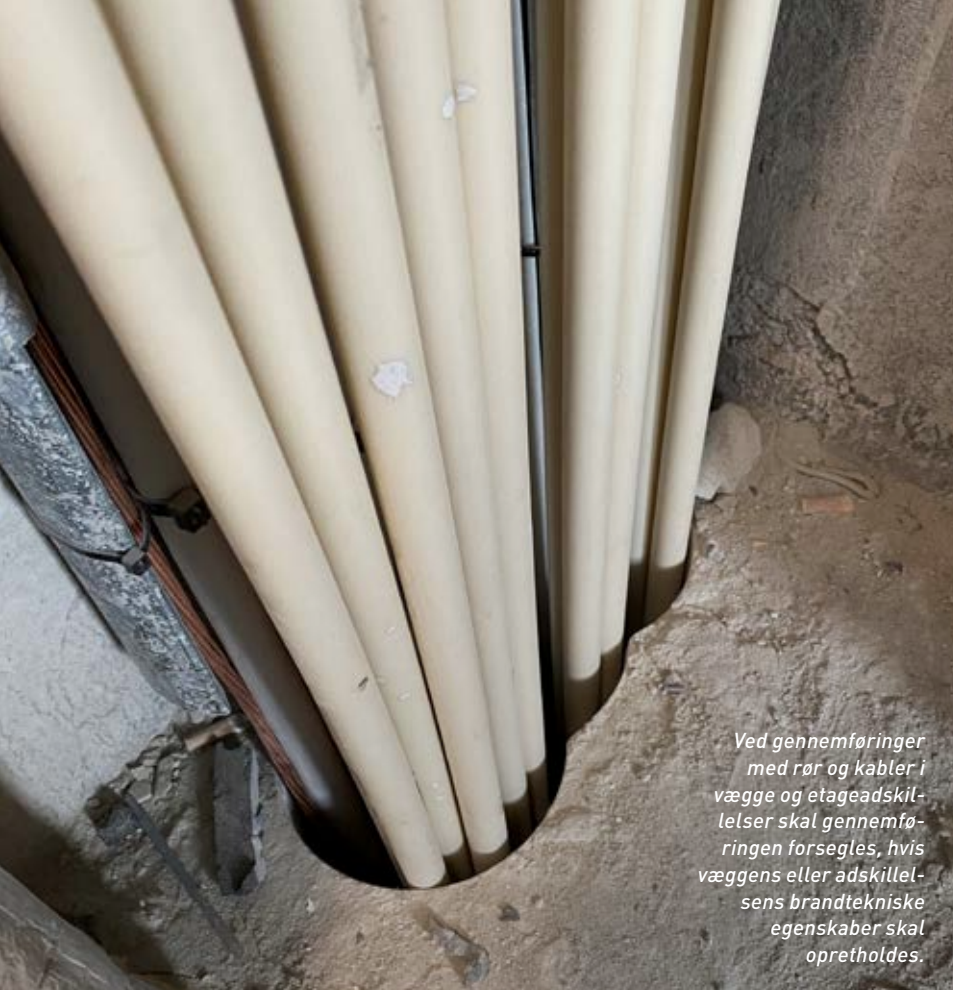
*Ved gennemføringer med rør og kabler i vægge og etageadskillelser skal gennemføringen forsegles, hvis væggen eller adskillelsens brandtekniske egenskaber skal opretholdes.*

I mange år har byggeriets dårlige samvittighed heddet brandlukninger. For ved gennemføringer med rør og kabler i vægge og etageadskillelser skal gennemføringen forsegles, hvis væggen eller adskillelsens brandtekniske egenskaber skal opretholdes. Og det skal de selvfølgelig. Ellers risikerer flammer og røg at sprede sig hurtigt og medføre unødvendigt store omkostninger ved brand. Det har været et problem på trods af opråb og kampagner som 'Luk Hullet!', som bl.a. DBI og Forsik-
